Accident survenu le **27 décembre 2011**
à **Basse-Pointe (972)**
à l'**avion Cessna C150K**
immatriculé **F-OIJQ**

Bureau d'Enquêtes et d'Analyses
pour la sécurité de l'aviation civile

Objet : Cessna 150 immatriculé F-OIJQ accidenté à Basse Pointe en Martinique (972) le 27/12/2011
Examen du système d'allumage du moteur

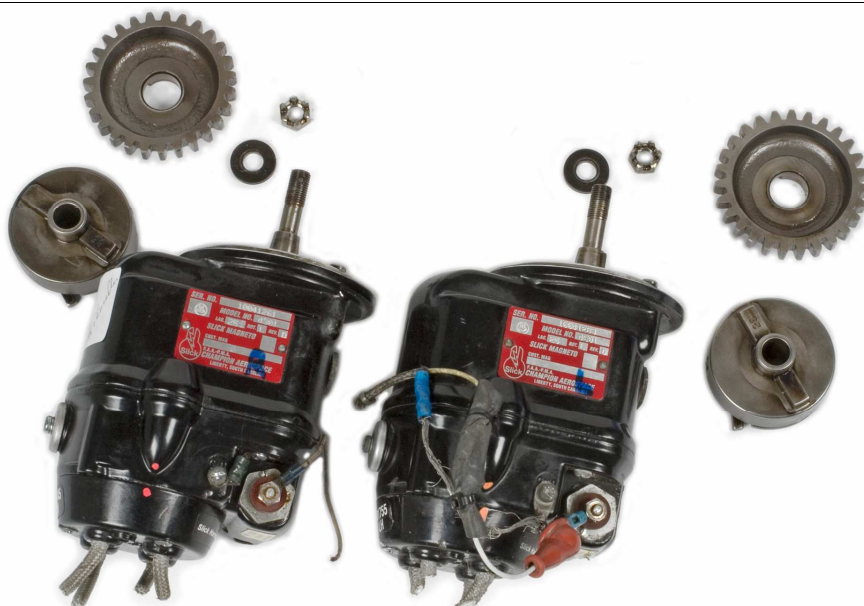
Cliché 3 : Vue des deux magnétos à la réception

Le démontage des deux magnétos a mis en évidence le fait que plusieurs de leurs composants étaient hors tolérances selon le manuel de maintenance du fabriquant. La dégradation de la magnéto gauche était plus prononcée.

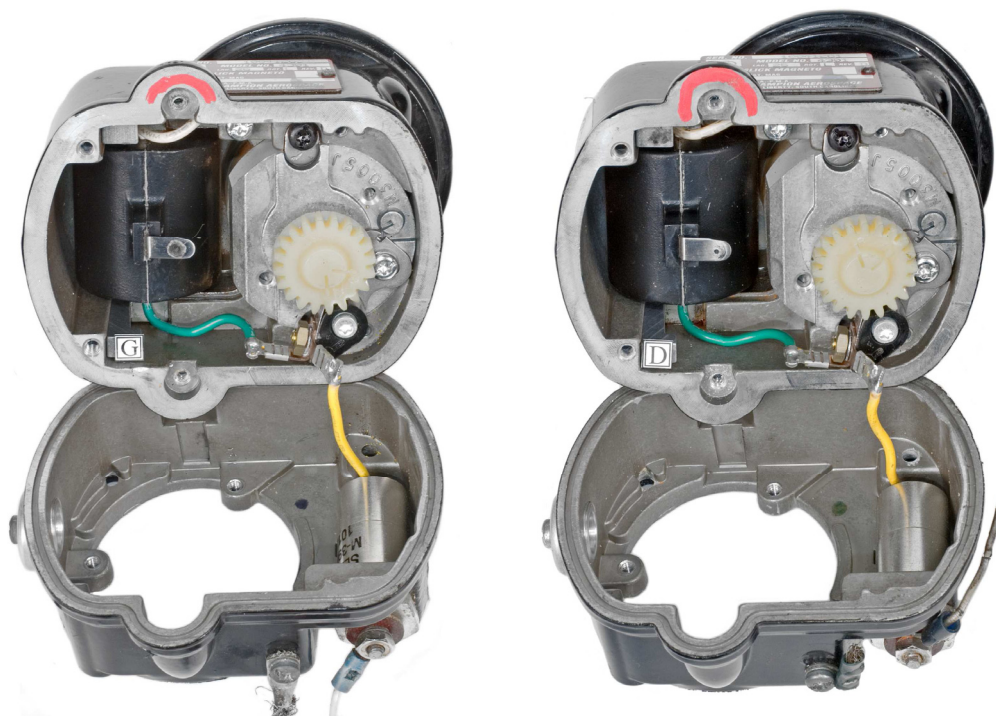
Cliché 4 : Absence de casse mécanique interne
De la magnéto gauche

Cliché 5 : Absence de casse mécanique interne
De la magnéto droite

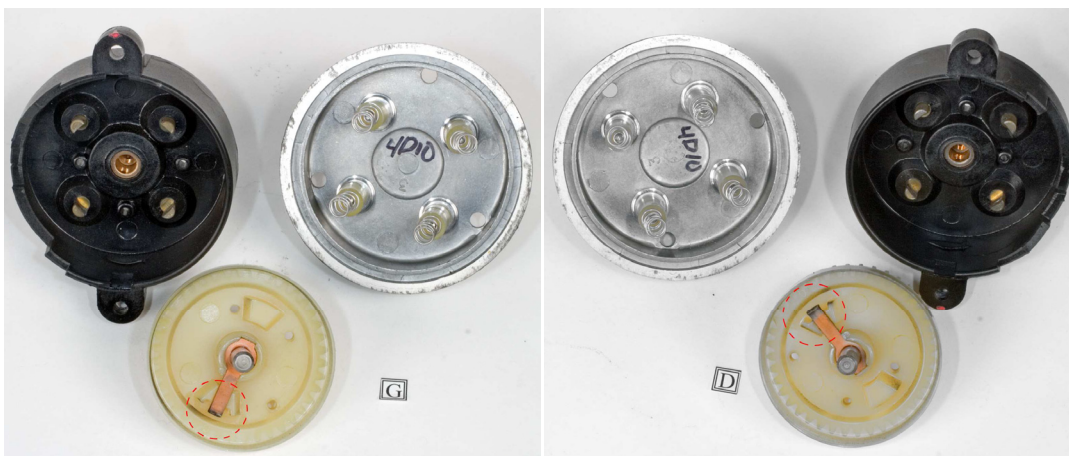
Cliché 6 : Traces de charbonnage sur la distribution de la magnéto gauche

Cliché 7 : Traces de charbonnage sur la distribution de la magnéto droite

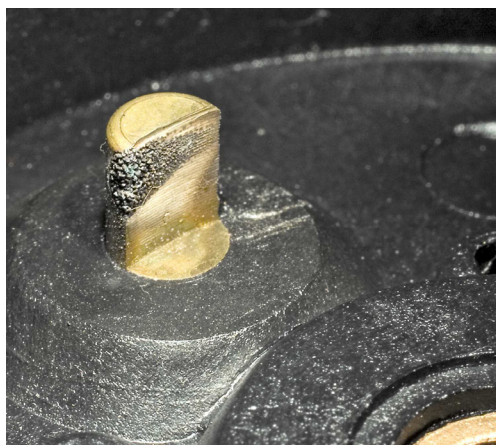
Cliché 9 : Détail du charbonnage sur une des bornes de la distribution de la magnéto droite

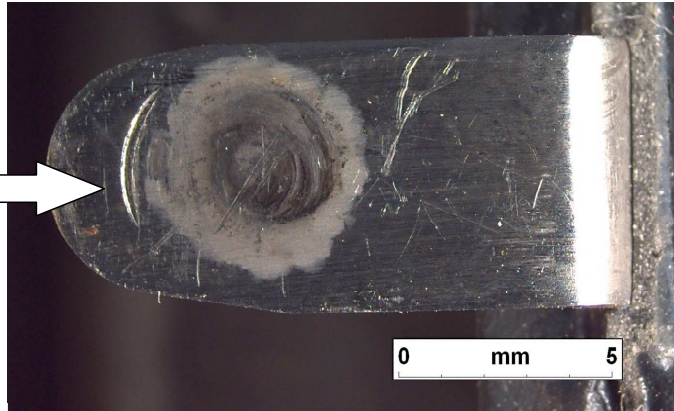
Cliché 10 : Vue de détail du contact « coil tab » de la magnéto gauche

La valeur du jeu entre ce contact et le plan du carter (page 5 du SB3-08A) est nulle. La lamelle de contact « coil tab » n'est pas parfaitement parallèle au plan.

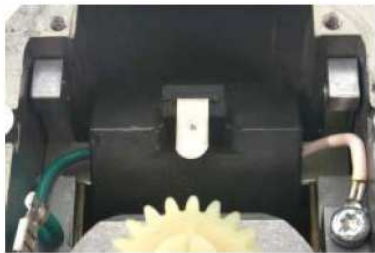
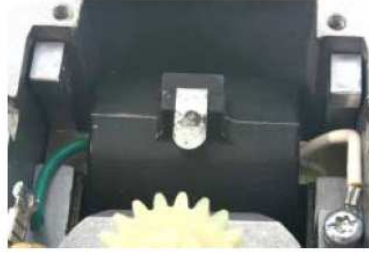
Evidence of Improper Wear of Carbon Brush
Figure 2

2. Inspect coil tab for carbon residue coating left by carbon brush. See Figure 2. **REPLACE CARBON BRUSH PER THE APPLICABLE MAINTENANCE AND OVERHAUL MANUAL IF SUBSTANTIAL RESIDUE IS FOUND ON COIL TAB.** Use a cotton swab and alcohol to remove residue from coil tab, or replace coil if tab cannot be cleaned. Also inspect high tension coil tab for wear caused by carbon brush. Wear is indicated by a visible depression in the tab. If tab is worn, replace coil.

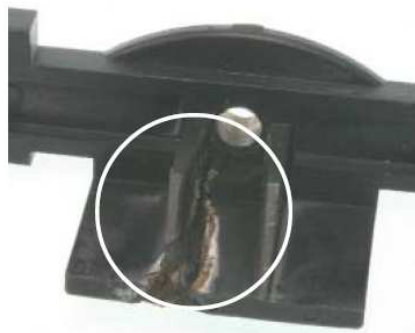
Bearing Bar
Figure 3

3. Inspect bearing bar for evidence of brush residue contamination, burning, or arcing. See Figure 3. **REPLACE DISTRIBUTOR BLOCK ASSEMBLY PER THE APPLICABLE MAINTENANCE AND OVERHAUL MANUAL IF THERE IS ANY EVIDENCE OF ELECTRICAL ARCING OR BURNING.** The new bearing bar can be identified by either the manufacturer-dated packaging, or visually by noting the dams.

Unacceptable
(Developing bearing bar failure)

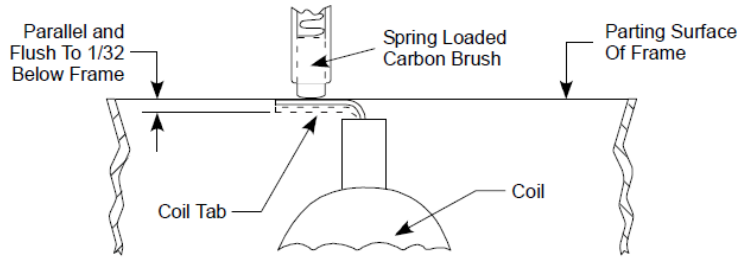
Coil Tab Positioning
Figure 4

CAUTION: IF THE COIL TAB PROTRUDES ABOVE THE MAGNETO FRAME, IT CAN MAKE DIRECT CONTACT WITH THE DISTRIBUTOR GEAR AXLE AND CAUSE THE MAGNETO TO MALFUNCTION.

- Prior to installing distributor block, make sure coil tab is parallel to and flush with frame mating surface to within 1/32 inch. See Figure 4.
